**Stellungnahme**  
über  
**Sicherheitsprobleme älterer  
Atomkraftwerke**  
**Beispiel Isar 1**

Bündnis 90 / Die Grünen im Bayerischen Landtag

**intac -**

Hannover, Januar 2010

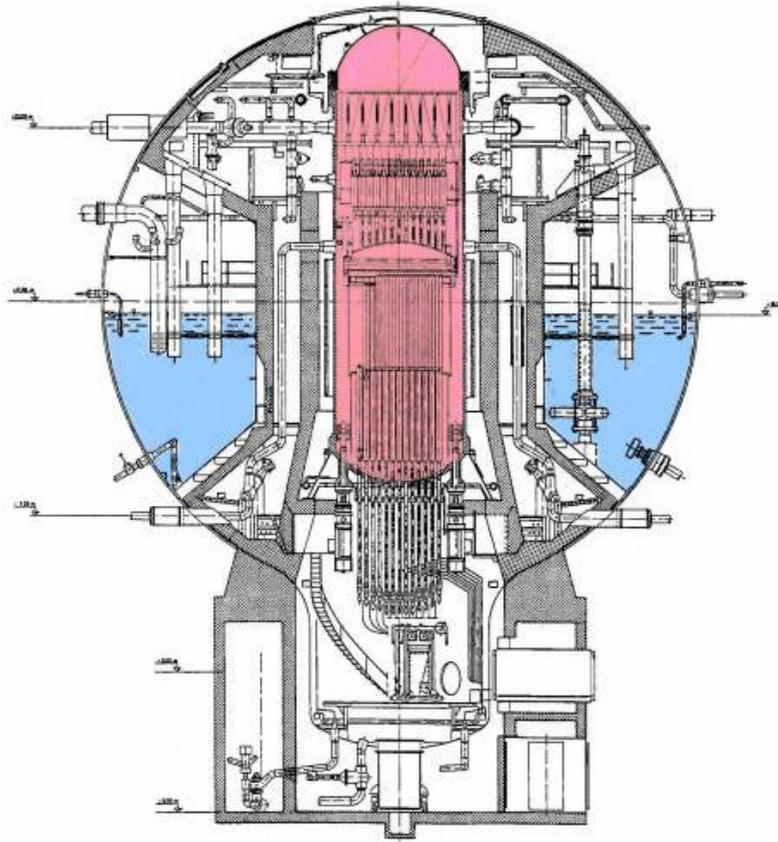
Der Reaktordruckbehälter der SWR`69 befindet sich im Reaktorgebäude innerhalb eines kugelförmigen Sicherheitsbehälters in dem auch das Druckabbausystem mit der Kondensationskammer und dem Schnellabschaltsystem im so genannten Ringraum untergebracht ist (siehe Abbildung 2-1). Oberhalb des Sicherheitsbehälters befindet sich das Brennelement-Lagerbecken, über das frische Brennelemente in den Reaktorkern transportiert und die bestrahlten Brennelemente nach ihrem Einsatz im Reaktor zum Abklingen gelagert werden. Außerdem befinden sich im Reaktorgebäude die Sicherheitssysteme und weitere Einrichtungen.

**Abbildung 2-1: Sicherheitsbehälter eines Siedewasserreaktors der Baulinie 69 mit Reaktordruckbehälter (rot) und Kondensationskammer (blau) [GRS 2006b]**

Ein typisches Merkmal von SWR ist das Einfahren der Stäbe zur Steuerung des Reaktors von unten. Dazu ist ein aktiver Antrieb erforderlich (siehe Abbildung 2-1 unterhalb des Reaktordruckbehälters).

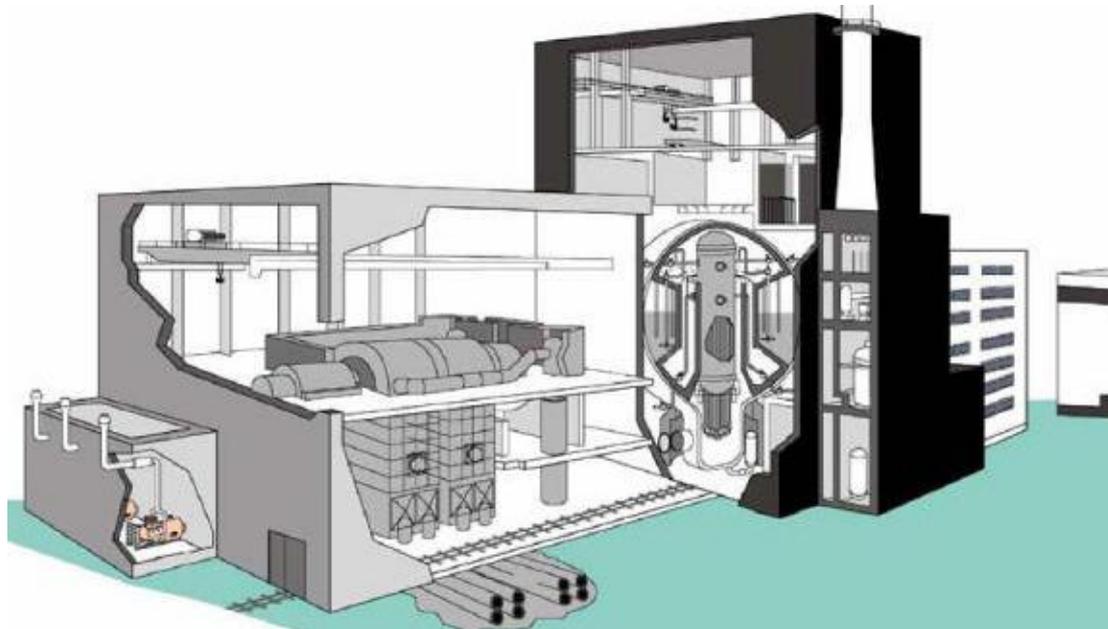
Neben dem Reaktorgebäude befinden sich auf der einen Seite das Dekontaminierungsgebäude mit den Werkstätten und auf der anderen Seite das Maschinenhaus mit der Turbine, dem Generator und den Kondensatoren. An Reaktorgebäude und Maschinenhaus schließt sich das Schaltanlagegebäude an. Dieses enthält die Warte, elektrische bzw. elektronische Einrichtungen und die Gebäudelüftungsanlagen. In einem weiteren Anbau zum Maschinenhaus befinden sich vier Notstromdiesel (siehe Abbildung 2-2). Abweichend davon befinden sich dort bei Isar 1 nur zwei und in einem Anbau zum Dekontaminierungsgebäude die anderen beiden Notstromdiesel.

**Abbildung 2-2: Schematische Darstellung des Reaktorgebäudes mit dem Reaktor-druckbehälter im und dem Brennelementlagerbecken über dem Sicherheitsbehälter sowie dem Maschinenhaus mit Turbine und Generatoren [GRS 2006b]**

Das Reaktorgebäude liegt zentral in einem Gebäudekomplex mit Maschinenhaus, Schaltanlagegebäude und Werkstätten (siehe Abbildung 2-2). Es ist aufgrund des hohen Abluftkamins bereits von Weitem sehr gut identifizierbar. Da Maschinenhaus und Schaltanlagegebäude mehr oder weniger konventionellen Industriegebäuden entsprechen, dass heißt nicht gegen den Aufprall von größeren Flugobjekten ausgelegt sind [KWU 1975], wird das Flugzeug Dach und Wände weitgehend zerstören.

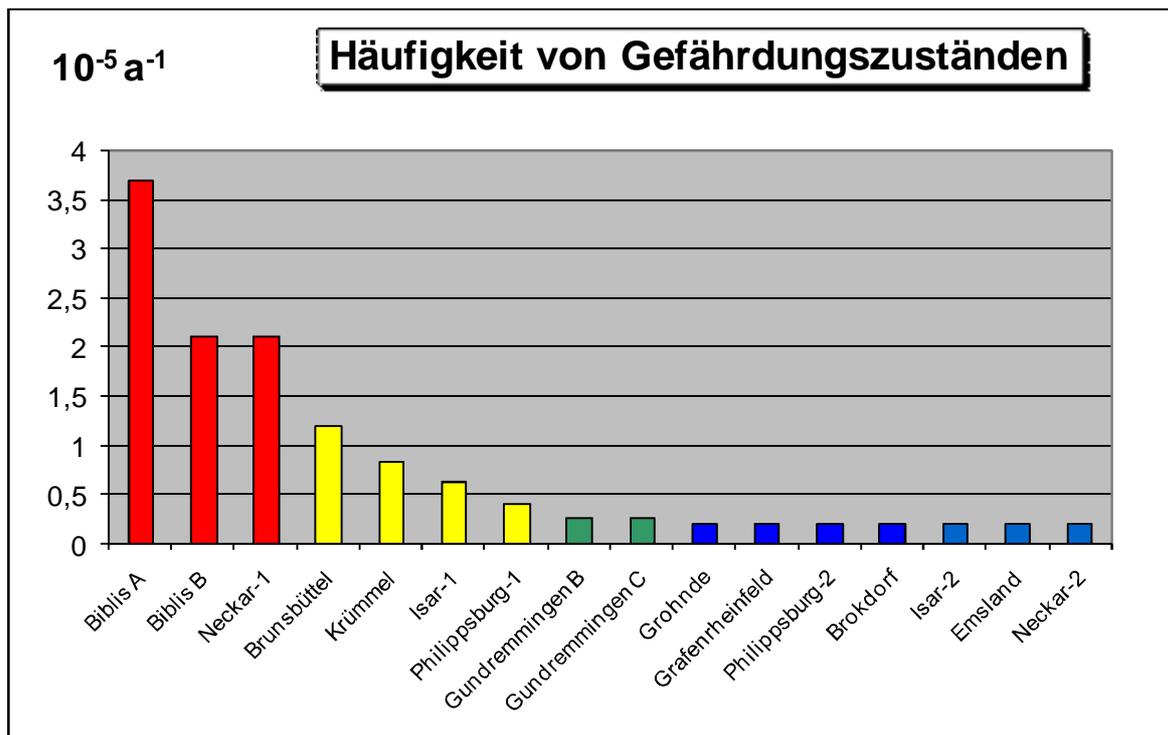
Allerdings weisen die Sicherheitsanalysen aller Atomkraftwerke die gleichen Unzulänglichkeiten auf, deshalb können die Ergebnisse der Analyse zum Vergleich der Anlagen herangezogen werden. Die folgende Abbildung stellt die Häufigkeit von Gefährdungszuständen für die einzelnen deutschen Atomkraftwerke, farblich sortiert nach Reaktorlinien, dar.

**Abbildung 2-3: Häufigkeit von Gefährdungszuständen in deutschen Atomkraftwerken [BMU 2002d]<sup>1</sup>**

Der Abbildung 2-3 ist für die SWR`69 eine zwei- bis sechsmal höhere Wahrscheinlichkeit von Gefährdungszuständen zu entnehmen als für Neuanlagen. Für die neueren Atomkraftwerke wurden Häufigkeiten von Gefährdungszuständen im Bereich von  $0,2 \times 10^{-5}$  pro Jahr (DWR) und  $0,27 \times 10^{-5}$  pro Jahr (SWR) ermittelt. Für die SWR`69 ist die errechnete Häufigkeit zwischen  $0,41 \times 10^{-5}$  und  $1,2 \times 10^{-5}$  pro Jahr.

Für den Reaktor Isar 1 ist die Wahrscheinlichkeit von Gefährdungszuständen mit  $0,63 \times 10^{-5}$  pro Jahr etwa dreimal höher als für Neuanlagen. Für die neueren Atomkraftwerke wurden Häufigkeiten von Gefährdungszuständen im Bereich von  $0,2 \times 10^{-5}$  pro Jahr (DWR) und  $0,27 \times 10^{-5}$  pro Jahr (SWR) ermittelt [BMU 2002d]; siehe hierzu Abbildung 2-3 im Kapitel 2.

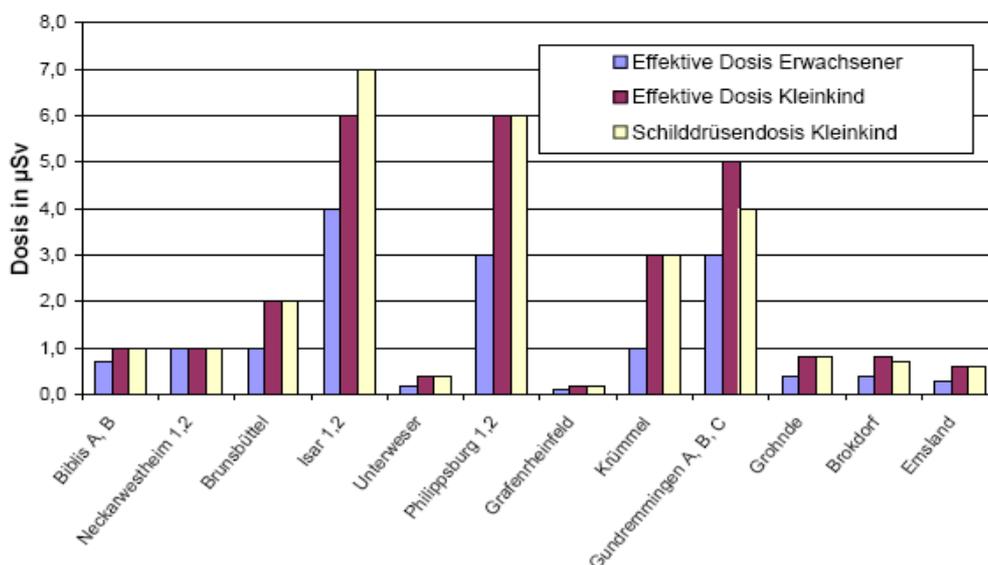
Im gleichen Sinne wie bei der Häufigkeit der Gefährdungssituationen ist Isar 1 bei der Abgabe radioaktiver Stoffe im Normalbetrieb auffällig. Für die Dosis aus Ableitungen mit der Fortluft aus den Reaktorblöcken Isar 1+2 im Jahr 2005 wurden unter vorgegebenen Randbedingungen theoretische Werte der effektiven Dosis von  $4 \mu\text{Sv/a}$  für Erwachsene und  $6 \mu\text{Sv/a}$  für Kinder sowie einer Schilddrüsendosis für Kinder von  $7 \mu\text{Sv/a}$  ermittelt (Abbildung 3-1). Diese Dosiswerte sind höher als für alle anderen Doppelblockanlagen in der Bundesrepublik, mehr als doppelt so hoch wie für den Reaktor Krümmel und mehr als dreimal so hoch wie für alle anderen Einzelblockanlagen [BMU 2007a].

Abbildung 3-1: Dosis aus Ableitungen mit der Fortluft im Jahr 2005 [BMU 2007a]

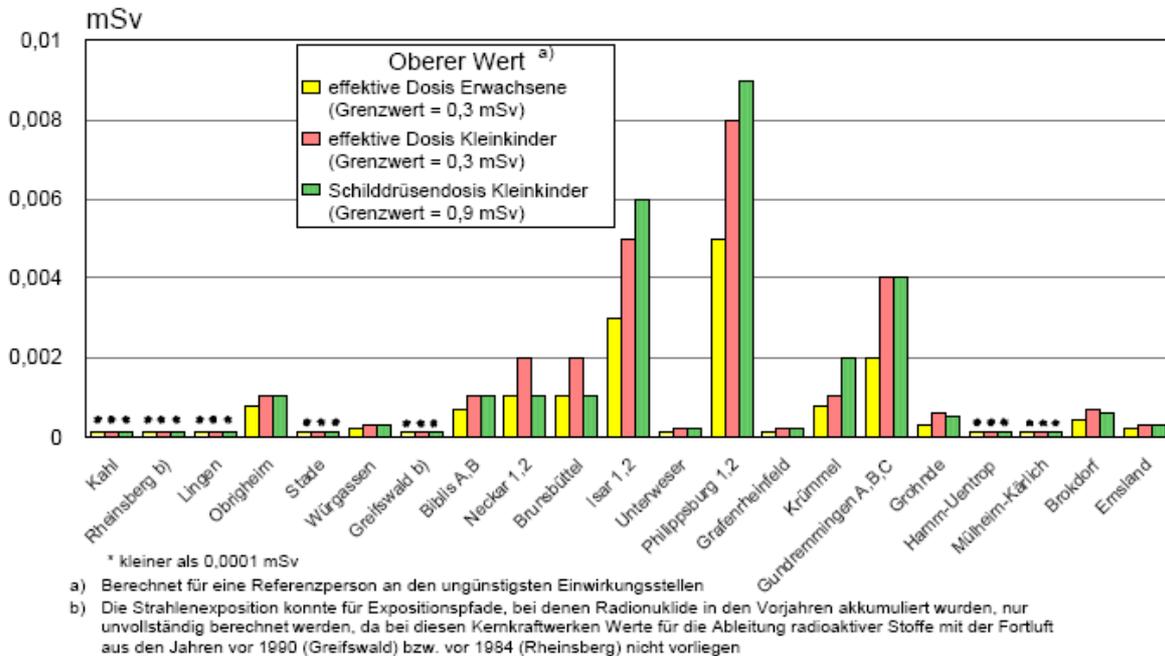
Die Werte für 2005 wurden in den Umweltberichten der Bundesregierung für die Jahre 2006 und 2007 im Wesentlichen bestätigt. Bei den Doppelblockanlagen hat Philippsburg den Standort Isar überholt, aber alle anderen sind nach wie vor deutlich niedriger. Für 2007 war die effektive Dosis für Erwachsene für Isar 1 und 2 3- bis 30-mal und für Kleinkinder 2,5- bis 25-mal höher als für die Einzelblockstandorte (siehe Abbildung 3-2).

**Abbildung 3-2: Dosis aus Ableitungen mit der Fortluft im Jahr 2007 [BMU 2008a]**

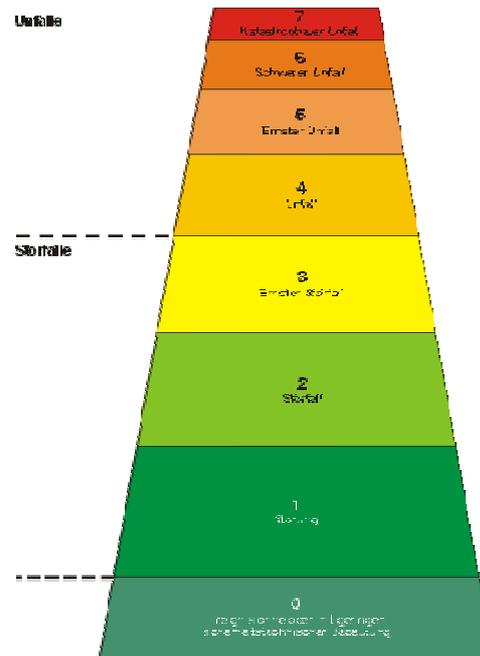
Unabhängig von den Kategorien des behördlichen Meldeverfahrens nach AtSMV erfolgt darüber hinaus die Einstufung der meldepflichtigen Ereignisse durch die Betreiber der AKW nach der Bewertungsskala der Internationalen Atomenergieorganisation (IAEA), der "International Nuclear Event Scale" INES. Die Kategorien der INES-Skala sind in der folgenden Abbildung dargestellt [IAEA 2001].

**Abbildung 4-1: INES-Skala für Ereignisse in Atomanlagen [IAEA 2001]**

Hauptkriterium für die Zuordnung der Ereignisse sind die Auswirkungen außerhalb und innerhalb der Anlage durch die freigesetzte Menge radioaktiver Stoffe bzw. die verursachte Strahlenbelastung. Diesbezüglich ist die INES-Skala in acht Stufen (von 0 bis 7) mit ansteigendem Auswirkungsgrad eingeteilt.

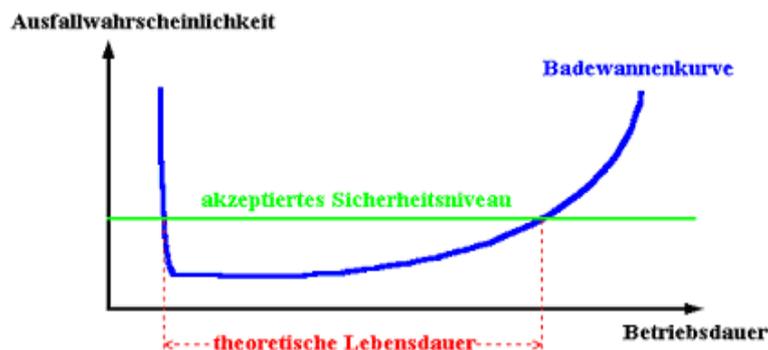
Die folgende Abbildung verdeutlicht den zeitlichen Verlauf der Versagenhäufigkeit in einer technischen Anlage wie einem Atomkraftwerk.

**Abbildung 6-1: Zeitlicher Verlauf der Versagenhäufigkeit („Badewannen-Kurve“)**

Die Versagenhäufigkeiten sind im Allgemeinen unmittelbar nach der Inbetriebnahme einer Anlage besonders hoch, da sich Mängel bei Bau, Herstellung und Auslegung auswirken. Dann sinken die Versagenhäufigkeiten meist deutlich bis zum Beginn der Auswirkung von Alterungsprozessen mit dem die Probleme allmählich wieder zunehmen. Das Ergebnis ist die in Abbildung 6-1 gezeigte „Badewannen-Kurve“.

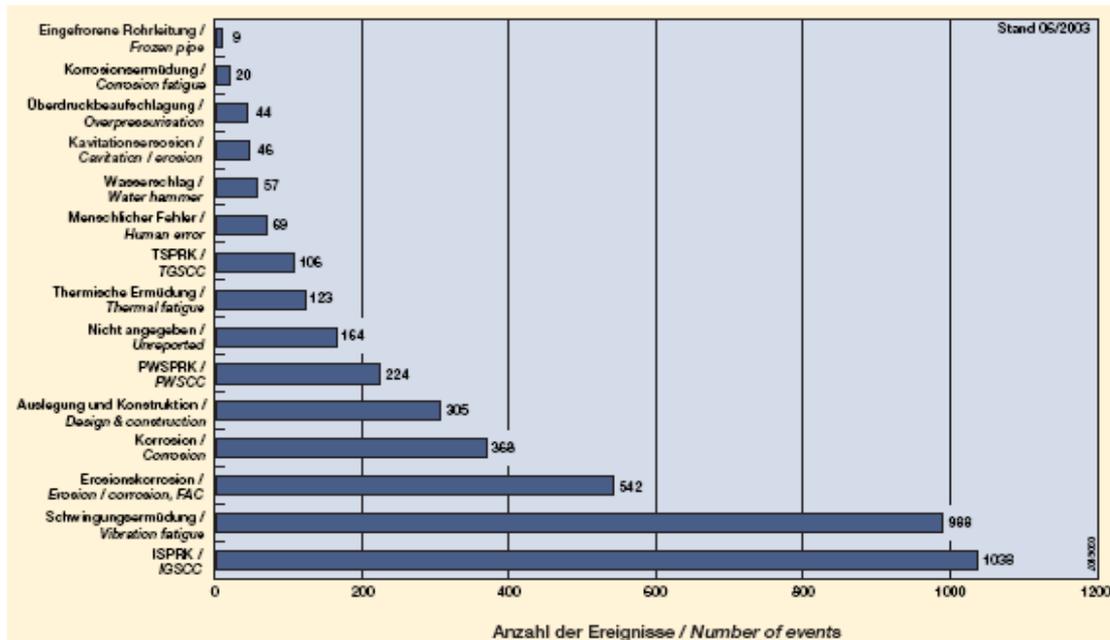
▲ Schädigungsursachen in LWR auf Basis der weltweiten Betriebserfahrung (OPDE)

**Abbildung 9-1: Häufigkeit von Rohrleitungsschäden kategorisiert nach Schadensursache [GRS 2003a]**
